INSPIRATIETOUR 2024

VAN BASIS TOT TOPLAAG: HET SAMENSTELLEN VAN SPORTVLOEREN DIE BLESSUREVRIJ SPEL BEVORDEREN

VEILIGESPORTVLOER

keuring | revitalisatie | advies

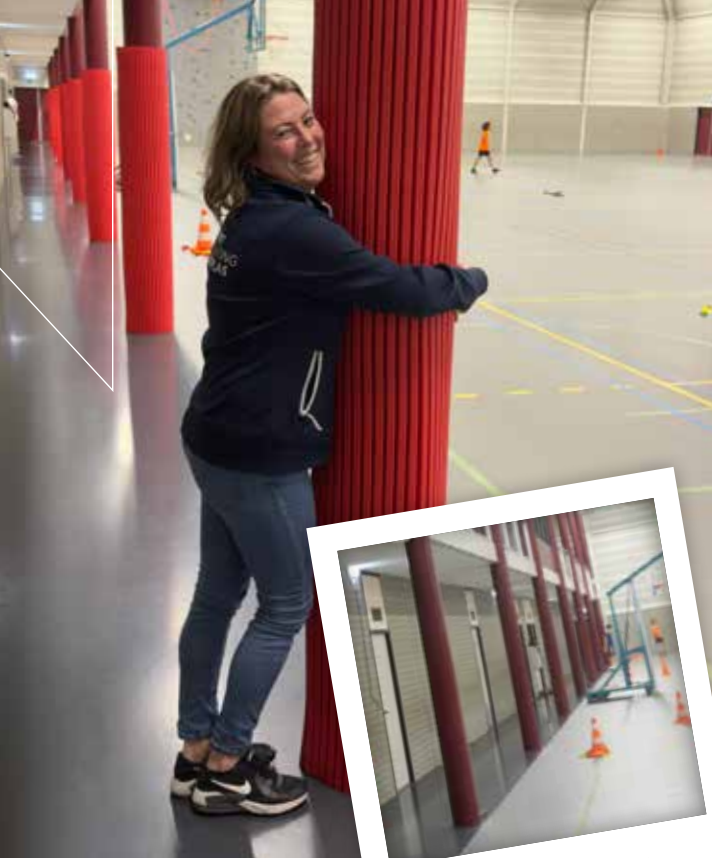
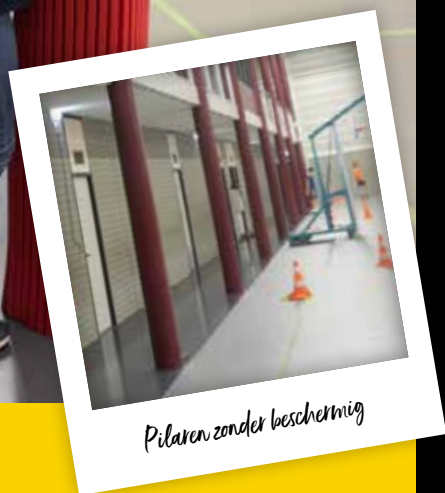
Pilaren zonder bescherming

In de sporthal van de Gemeente Zuidplas, de Parkzoomhal staat veiligheid hoog in het vaandel. Echter in deze sportarena vormden ijzeren pilaren, die de tribune dragen, een gevaar voor sporters. Deze pilaren kunnen bij onbedoelde botsingen ernstige blessures veroorzaken. Om dit risico te minimaliseren, heeft Veiligesportvloer.nl zorgvuldig ontworpen schuimrubberen mantels aangebracht. Deze zijn zacht, flexibel en verminderen de impact van mogelijke botsingen met fysiek letsel. Met deze veiligheidsmaatregel laat Gemeente Zuidplas zien dat veiligheid en welzijn van sporters prioriteit heeft.

Voor gevaarlijke obstakels, zoals ijzeren palen, bieden we op maat gemaakte schuimrubber hoezen aan met ritssluiting of verlijmt met de ondergrond.

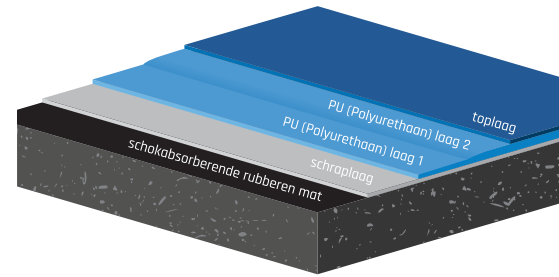
Sportvloer opbouw

Hier is een gedetailleerde beschrijving van de opbouw van een sportvloer met een schokabsorberende rubberen mat, schraplaag, PU-laag (polyurethaan) en toplaag.

De basis van de sportvloer begint meestal met een schokabsorberende rubberen mat (gemaakt van gemalen auto- en/of vliegtuigenband). Deze mat heeft de functie om schokken en impact te absorberen die ontstaan tijdens sportactiviteiten. Het gebruik van rubber zorgt voor veerkracht en demping. Dit vermindert het risico op blessures.

Bovenop de rubberen mat komt een schraplaag om deze waterdicht te maken. Het materiaal van de zeer dunne schraplaag kan variëren. Vaak wordt een mix van polymeren en bindmiddelen gebruikt die samen een stevige ondergrond vormen. Indien bij een schade de schraplaag door is, dient men de schade te repareren. Er kan dan vuil en water bij de schokabsorberende laag komen.

Bovenop de schraplaag worden één of meerdere lagen polyurethaan aangebracht. Dit is een veelgebruikt materiaal vanwege zijn uitstekende eigenschappen zoals slijtvastheid, elasticiteit en duurzaamheid. De PU-laag dient als een tussenlaag tussen de schraplaag en de uiteindelijke toplaag. Het biedt bescherming aan de onderliggende lagen en zorgt voor een soepele en veerkrachtig speeloppervlak.

De toplaag is het laatste element van de sportvloer en is direct in contact met de spelers en sportuitrusting. Het biedt bescherming aan de onderliggende lagen en zorgt voor de juiste stroefheid, glans en uitstraling.
