STOF, KRIJT EN GLADHEID

MET VEILIGESPORTVLOER.NL NAAR 'THE NEXT LEVEL'

DE LAATSTE REVITALISATIE

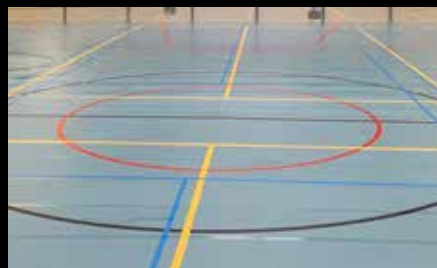
De internationale handbalfederatie heeft vorig jaar een aantal veranderingen doorgevoerd. Eentje daarvan vraagt een aanpassing aan het speelveld. Om precies te zijn: DE MIDDENCIRKEL. Voor de handbalkenners een bekende spelregel; het nemen van de middenuit. Deze moet volgens de nieuwe regels uitgevoerd worden vanuit een cirkel op de middenlijn. Deze cirkel moet een doorsnede van vier meter hebben en geplaatst zijn op de middenlijn. Voor profcompetities en IHF-evenementen is deze aanpassing aan het speelveld verplicht. De belijning in topsporthallen moet daarom aangepast worden. Voor andere competities is deze aanpassing een keuze. Veiligessportvloer.nl geeft vrijblijvend advies over het aanpassen van de belijning.

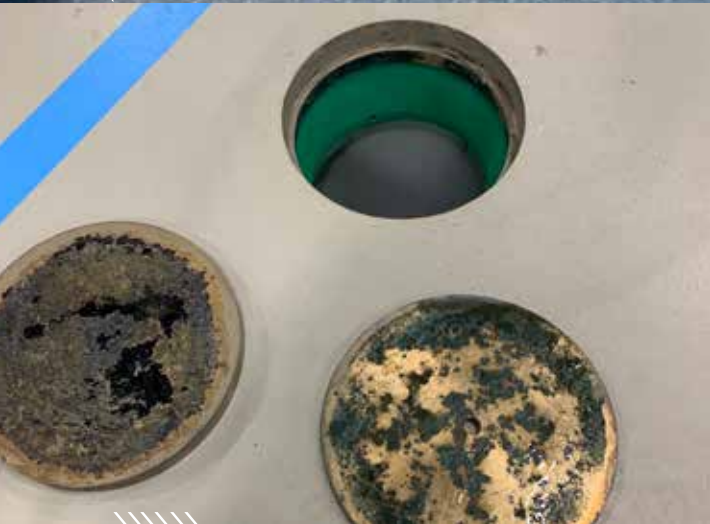
Tijdens een inspectie zagen we beschadiging rondom diverse vloerpotten en -ankers. Hierdoor had water, dat gebruikt wordt bij de wekelijkse onderhoudsbeurt met de schrobzuigmachine, zich in de onderlaag verzameld. De schokabsorberende laag was opgezwollen en de ondervloer kan loskomen van de ondergrond. Bobbels in de PU-sportvloer vergroten de kans op struikel- en valpartijen. Inmiddels zijn in deze sporthal de vloerpotten en -ankers gerepareerd, zodat vocht geen kans krijgt.

Ook scheuren in de sportvloer kunnen deze problemen veroorzaken. Laat schades daarom direct repareren. Hiermee voorkomt u nog grotere schade en hogere kosten.

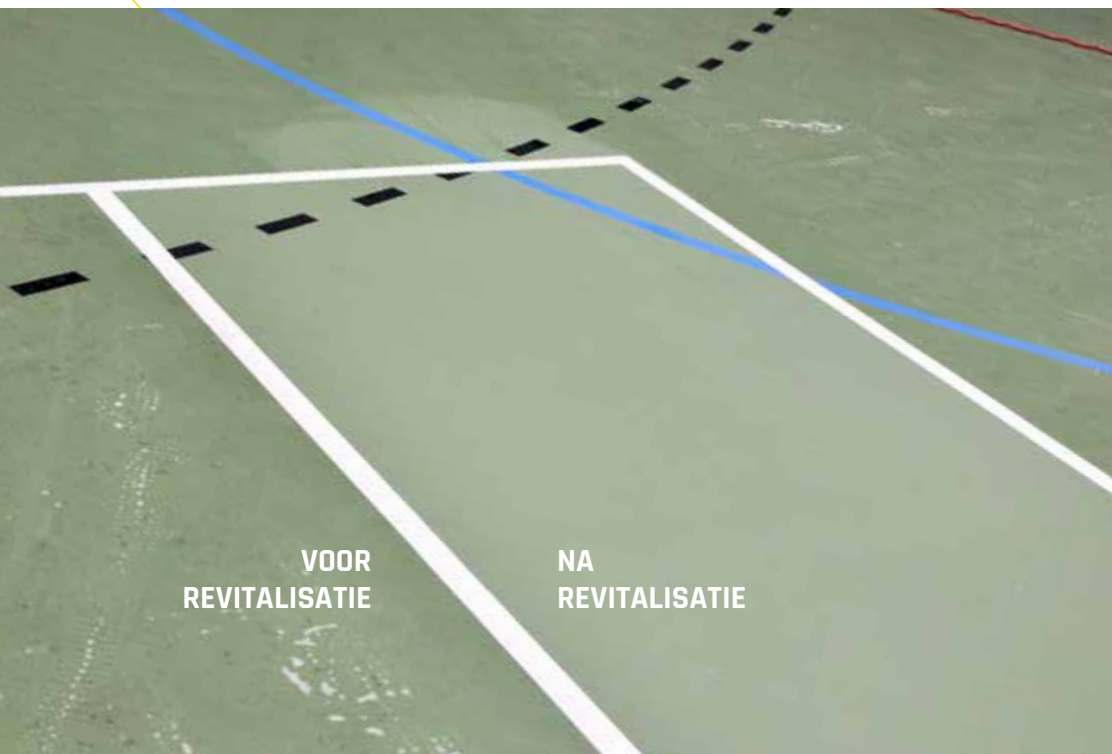
Een goed voorbeeld van onze werkzaamheden en resultaten. Bij de 'voormeting' van de laatste revitalisatie troffen we een sportvloer aan die niet voldeed aan de juiste sporttechnische eigenschappen. Zo was de stroefheid onder de 0,30. Na onze werkzaamheden scoort de vloer ruim voldoende met een stroefheid van 0,67. De verzadigde laag is namelijk door de revitalisatie verwijderd, waardoor de sportvloer weer de juiste eigenschappen krijgt.

VOOR
REVITALISATIE

NA
REVITALISATIE
