WAAR BESTAAT DE VERZADIGDE LAAG UIT?

WAT HEBBEN WE GEMETEN

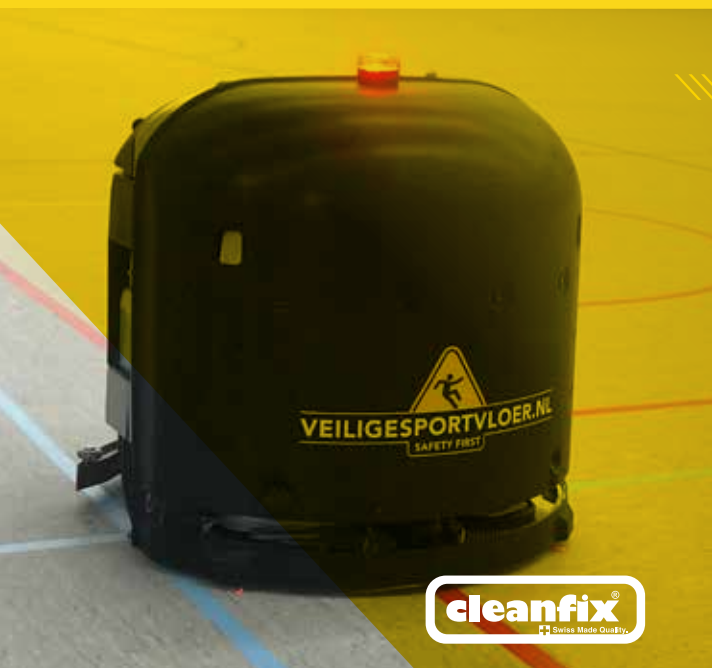
We kennen in Nederland vier soorten sportvloeren. Zowel een punt- als een mix elastische vloer worden rechtstreeks op de ondergrond gelegd. Druk uw duim op deze vloer: is de deuk plaatselijk of breder dan uw duim? Bij het eerste hebben we het over een puntelastische vloer, bij dit laatste een mix-elastische. De bredere deuk komt door de dikkere onderlaag die de mix-elastische vloer heeft.

Een verende onderconstructie zit onder vlak- en combi-elastische vloeren en zorgt ervoor dat de sporter beter de energie terugkrijgt. Een houten sportvloer noemen we een vlakelastische vloer. Bij een combi-elastische vloer zit er een extra elastische laag van linoleum, PVC of Polyurethaan op de vlakelastische vloer. Hierdoor is de combi-elastische vloer een dure keuze, maar wel één met de ideale demping, mogelijk zonder naden en is eenvoudiger te onderhouden. Meer weten? Scan deze QR-code.

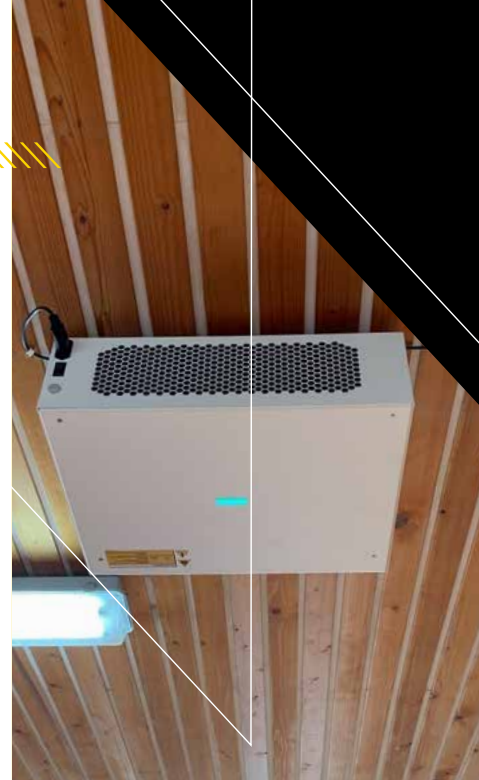
UV-C licht draagt bij aan een veiligere (sport)omgeving voor iedereen. Wilt u meer te weten komen over de mogelijkheden? Neem dan contact met ons op. Wij helpen u graag aan een gezondere en veilige sportaccommodatie! Op de foto ziet u een UV-C module die wij onlangs in de gemeente Vlaardingen hebben geplaatst.
