Inhoud

WAT VERTELT OPPERVLAKTE HARDHEID OVER DE SPORTVLOER

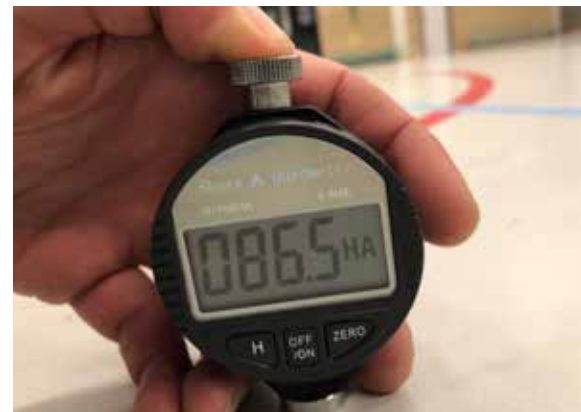
Oppervlakte hardheid wordt bij PU-vloeren gemeten met een Shore A-meter. Afhankelijk in welke klasse de sportvloer is ingedeeld, dient de score van de Shore A-meting binnen de volgende bandbreedte te vallen:

- Klasse 1: 70 - 95
- Klasse 2: 70 - 98
- Klasse 3: 50 - 98

De sporttechnische eigenschappen van een sportvloer dienen te voldoen aan de normering die we in Nederland (NOC*NSF-US1-15) en Europees (NEN-EN 14904) hebben vastgelegd. Een onderdeel hiervan is de oppervlakte hardheid. Men is vaak onwetend wat dit item inhoudt. Bij het meten van de oppervlakte hardheid komen we achter de weerstand van de sportvloer tegen vervorming, penetratie, krassen of andere fysieke krachten. Hoe hoger de hardheid, hoe groter de weerstand tegen vervorming. Het gaat hierbij om de visco-elasticiteit van de vloer.

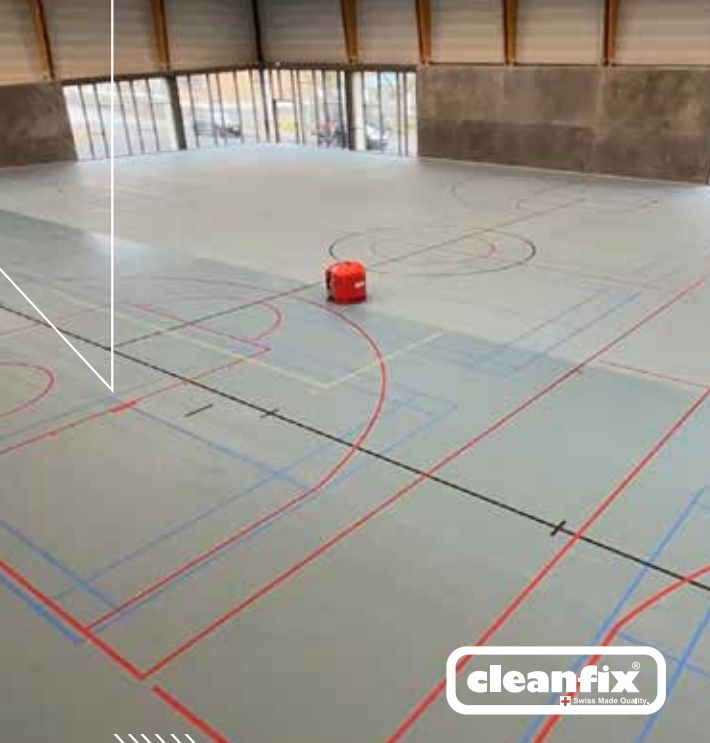
Door een enorme lekkage in een Belgische sporthal was er veel water onder de houten vlakverende sportvloer gekropen. Hierdoor was de vloer gaan 'schotelen' over ongeveer een derde van de zaal. Na een grondige bouwkundige en technische inspectie is Veiligesportvloer.nl in samenwerking met Triton gestart met een speciale droogtechniek, zonder veel schade aan de houten sportvloer te veroorzaken. Binnen een maand gaf dit een schitterend resultaat: de sportvloer kan behouden blijven met wat kleine herstelwerkzaamheden en hoeft dus niet vervangen te worden. Een grote kostenpost is voorkomen. Vraag bij vocht- en waterschade altijd een specialist om advies.

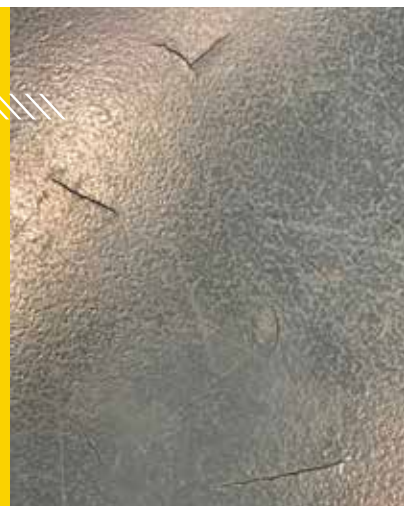
Voldoet de sportvloer nog aan de sporttechnische eigenschappen, maar heeft de PU-vloer wel veel haarscheurtjes? Reserveer dan alvast budget voor het renoveren van de toplaag. Door de mindere elasticiteit van de vloer en de vele bewegingen op de vloer ontstaan de scheurtjes die door de toplaag heen zijn. Vuil en water kunnen namelijk bij de schokabsorberende laag komen. Hierdoor worden de schades groter en de vloer onveilig. Als het te veel scheurtjes zijn, dan heeft het geen zin meer om deze te repareren. Het aantal haarscheurtjes zal alleen nog maar toenemen. Reserveer alvast budget, want binnen een paar jaar zal bijvoorbeeld de vloer loskomen van de ondervloer.
